2024년
정밀안전점검 및 진단
평가사례집

국토교통부

국토안전관리원

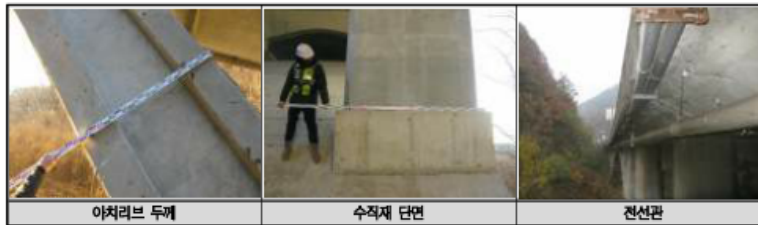
【표 2.17】 부재제원 확인

주요부재에 대해 제원을 실측하고 이를 준공도면과 비교한 결과 아치리브의 두께, 수직재 단면, 교각 단면 등의 치수가 준공도면과 일치한다. 공용중 아스콘포장이 콘크리트포장으로 교체되고, 슬래브 하면에 전선관이 설치되었으며 방호벽 높이가 30mm 작게 설치된 것으로 조사되었다.

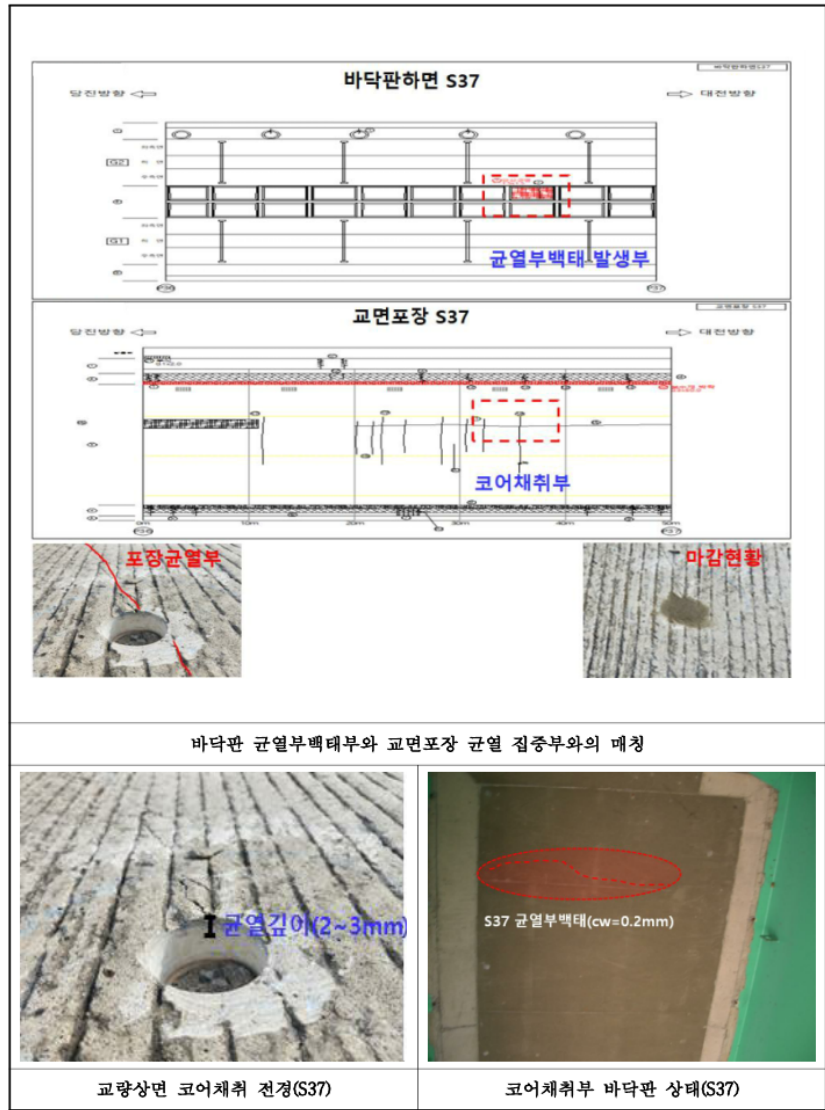
콘크리트 바닥판 하면에 발생한 균열, 백태의 원인분석을 위하여 손상이 발생한 동일위치의 상면과 비교조사 및 코어링으로 바닥판의 상태확인까지 수행하여 바닥판 백태의 발생 원인을 파악함

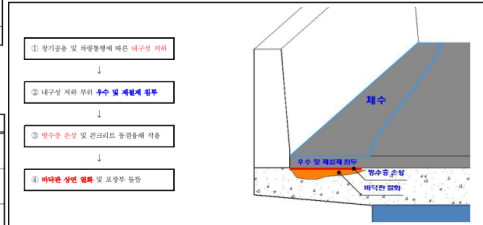
【그림 3.25】 열화 발생개요도

- S5의 코어채취 결과, 방수층은 양호한 상태이며, 바닥판 상면 콘크리트의 탄산화 깊이 또한 양호한 상태로 분석되었다. 채취된 코어의 압축강도, 열화물 함유량은 설계기준강도를 상회하며, 철근의 부식 우려는 없는 상태로 확인되었다.
- S6의 코어채취 결과, 방수층의 파손이 조사되었으며, 바닥판 상면 콘크리트의 열화가 50mm 까지 진행되어 코어 채취가 불가능한 상태(켄틸레버 단부 바닥판 두께 : 200mm)이다.
- S6 바닥판상면의 콘크리트 열화는 교면포장 장기공용 및 반복적인 차량통행으로 내구성 저하가 발생하여 포장 내부로 우수 및 계절제염화물의 침투가 발생하고, 방수층의 손상 및 동결기 동결융해의 반복작용에 의해 바닥판 콘크리트 상면의 열화손상을 유발한 것으로 추정된다. 열화가 발생한 부위에 대해서는 단면보수+교면재포장을 실시하는 것이 바람직할 것이다.

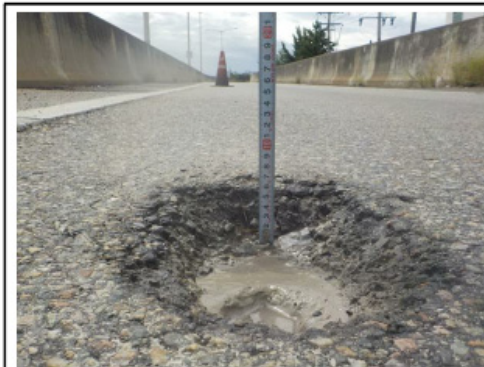
S1 포장 포트홀(0.3×0.3, t=50mm) [2023]

- 교면포장 이격은 종횡부 신축이음장치 후타제와 접속부 포장사이에서 조사되었으며, 기 진단(2014년, 2018년)에서 관측된 손상이다. 발생 원인은 초기시공 불량으로 판단되며, 손상의 건전방지를 위한 소파보수가 필요하다.

교면포장의 손상발생 위치 현황 제시, 코어링을 통한 손상 원인파악, 포트홀 깊이 측정을 수행하여 공중이 이용하는 부위의 도로포장 평가기준인 공중의 사용성 측면의 조사를 상세하게 수행함

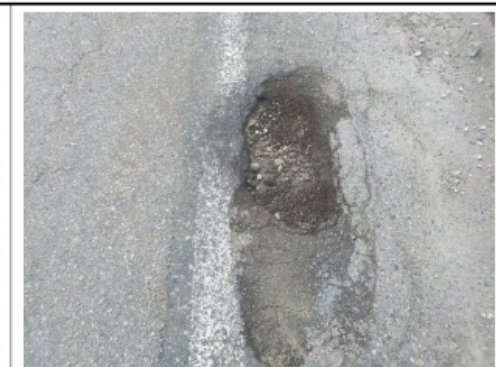
S3 포장 포트홀(0.5×0.3) [2023]

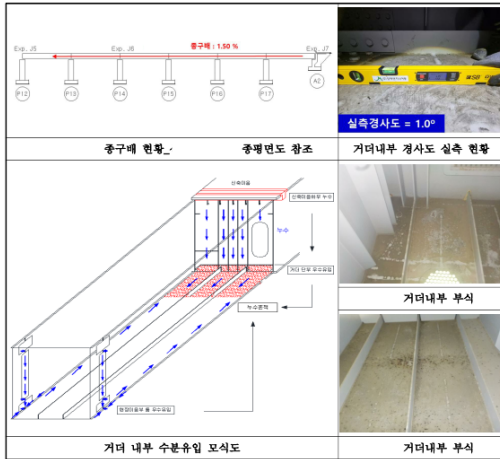
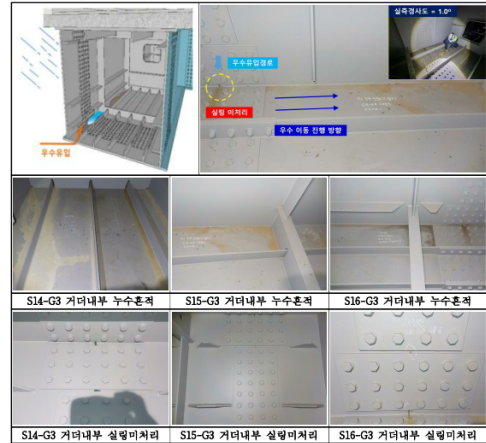
【그림 3.17】 Splice 실린트 미처리구간 우수유입 모식도

- 급회 전단에서 조사된 누수흔적은 Splice 실린트 미처리 구간으로 우수유입 발생에 기인한 손상으로 교량 최외측에 위치한 G3 하부플랜지에 주로 발생한 것으로 조사되었다.
- 급회 현장조사 결과 우수유입이 발생한 Splice 일부구간은 실링처리를 실시한 것으로 조사되었으나 일부 미처리 구간이 확인되었다. 우기철 현장조사결과 거더내부 수분유입 발생은 없는 것으로 조사되었으나 기상조건에 따라 실링미처리 구간의 수분유입이 우려되므로 미처리 구간의 실링처리를 실시함이 적절하다.

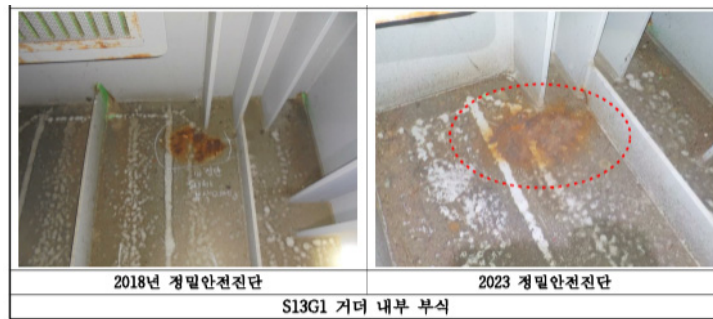
【그림 3.16】 거더내부 수분유입 차단 및 부식발생 현황

- 외관조사결과, 부식, 기공, 언더릿 등의 손상이 없는 양호한 상태이며, 또한 강재 초음파 탐상 시험결과(3.4 강재 내부성조사 결과)에서, 균열, 용입부족, 슬래그 등의 내부결함이 없는 1급(합격)으로 분석되어 양호한 것으로 확인되었다.
- 거더내부에서 조사된 부식은 시·중점과 조인트부(P14)에 국부적으로 발생한 것으로 조사되었으며 누수흔적이 동반된 것으로 확인되었다. 은 약 1.5%의 중구배 적용 설계로 거더내부에 유입된 우수는 중점에서 시점으로 이동하게 된다.
- 신축이음부 누수에 의한 교면수가 거더 내부로 유입되며 하부플랜지와 수분접촉으로 거더내부 부식이 발생한 것으로 사료된다.

강박스거더교 내부 손상 발생 원인(누수)을 분석 후 도식화하였으며 기 진단 결과와 비교하여 손상의 발생원인 및 진행정도를 명확하게 파악할 수 있도록 상세히 작성함

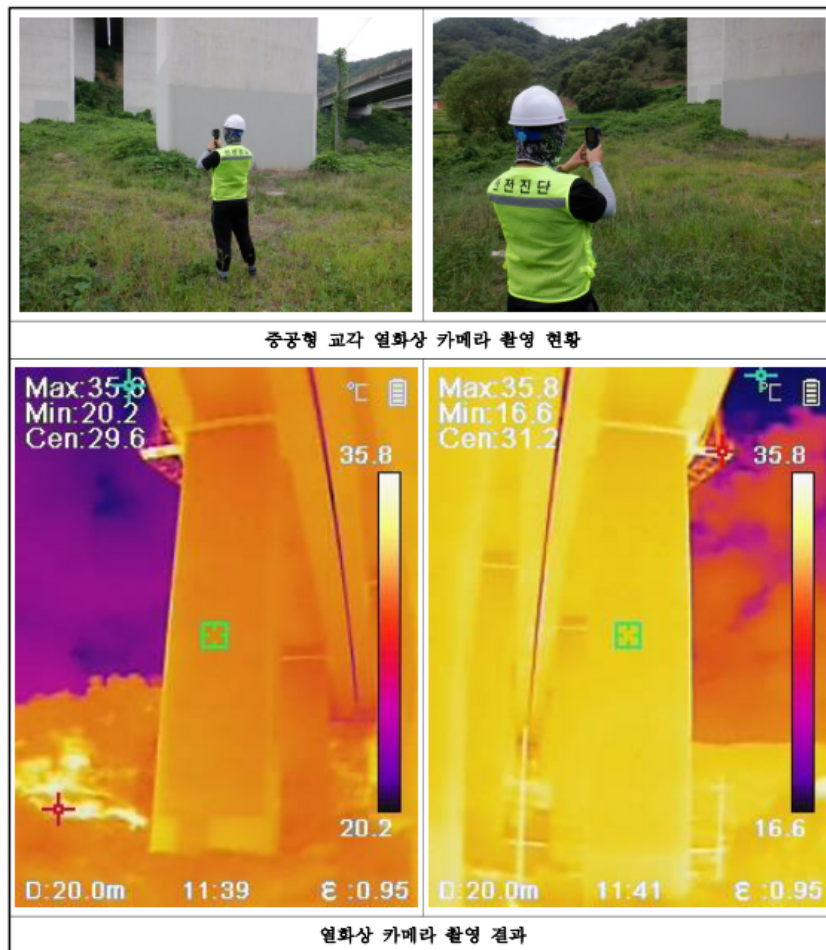
【그림 3.37】 열화상 카메라 촬영 결과

- 중공형 벽식 교각으로 내부에 중공부가 위치해 있다. 내부 중공부에 대한 접근이 불가하여 내부 체수나 누수 발생 등의 손상확인을 위해 교각의 열화상 카메라 촬영을 실시하였으며 촬영 결과 내부체수, 누수 발생 징후는 없는 것으로 조사되었다.

접근조사가 불가능한 중공형 교각 내부의 체수 및 누수 상태를 확인을 위하여 열화상카메라를 활용하여 점검을 수행함

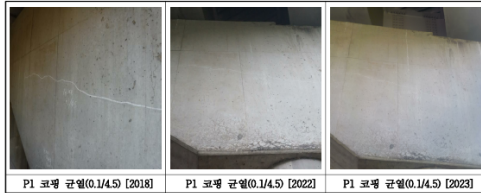
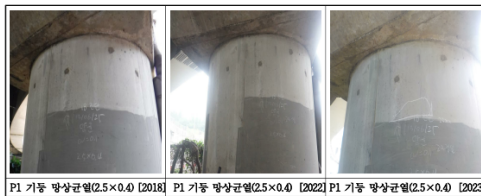
【사진 3.15】 교각 손상현황

- 교각에 대한 외관조사 결과, 균열(0.3mm미만/이상), 보수부재균열, 망상균열, 박리, 박리, 재료분리, 보수부들뜸, 표면열화 등의 손상이 조사되었으며 구조적 영향을 미칠만한 손상은 확인되지 않았다.

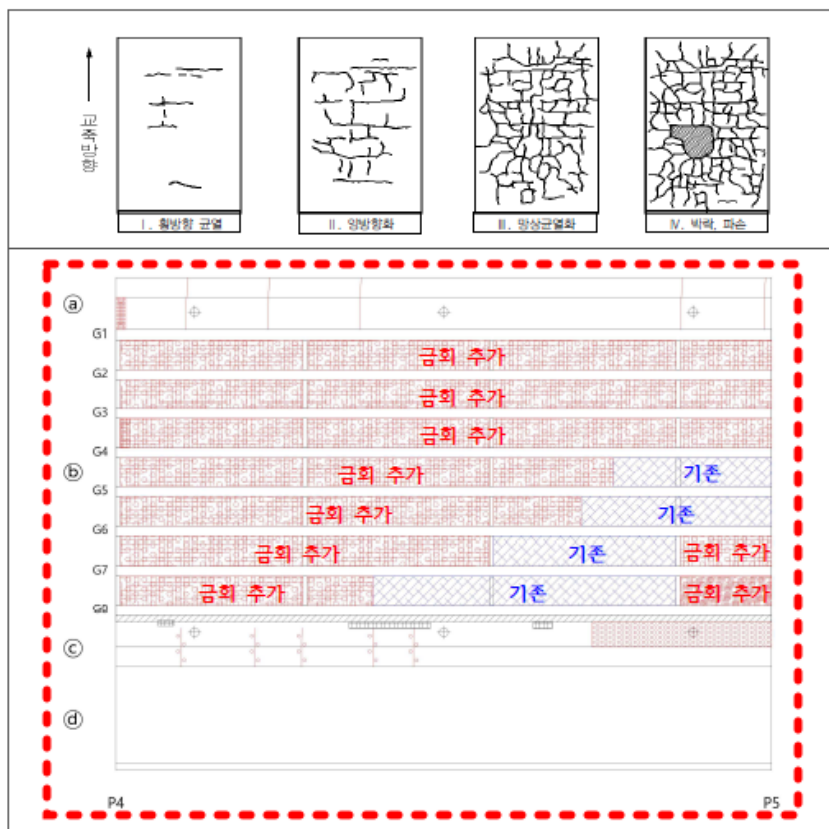
■ 바닥판에 발생된 망상균열 및 백태 손상은 5~7경간에서 주로 발생되어 있으며, 전 회차 점검과 비교시 일부 면적에서 전 면적으로 확대되고 있는 것으로 확인되었다. 본 손상은 전형적인 콘크리트 바닥판의 노후화로 인한 손상으로서 콘크리트에 발생된 망상균열로 방수층 손상으로 인한 노면수의 유입이 발생되고 있으므로 장기적으로는 편칭파괴의 우려가 있는 것으로 사료된다. 현재 S5 경간의 교면포장에는 망상균열, 파손 및 소성변형 손상이 발생되어 있으므로 원칙적으로는 교면방수를 포함한 재포장이 요구되나, 현재 재가설 계획중에 있으므로 포장부의 손상 확대에 대한 주기적인 확인이 필요할 것으로 판단된다.

전차 대비 바닥판의 망상균열 및 백태 손상의 진전 현황을 그림과 함께 명확히 제시하였고, 편칭파괴발생 가능성에 대해 검토 후 상태평가 시에도 적용함

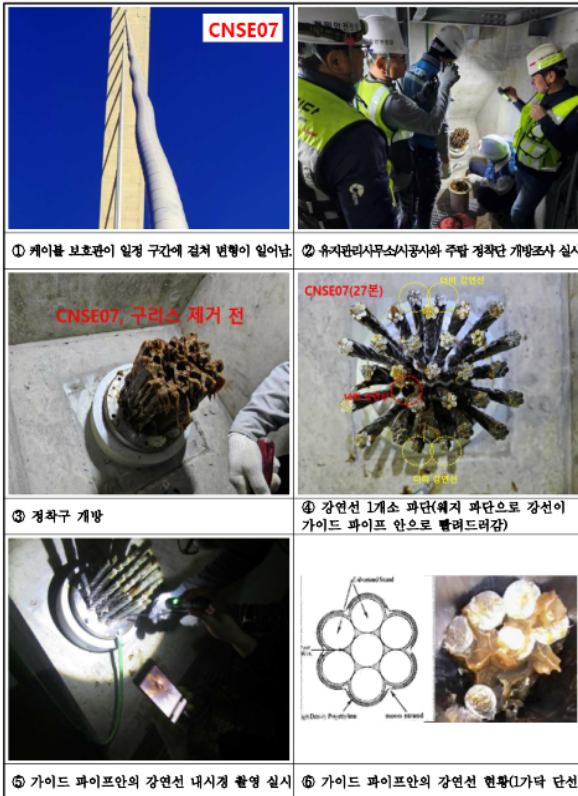
[사진 3.18] 케이블 강연선 슬립 CNS07 조사 현황 - 1

사장교 케이블의 변형에 대한 상세원인분석을 위해 케이블 정착단의 개방조사 및 내시경조사를 통한 강연선 손상현황에 대해 상세히 기술함

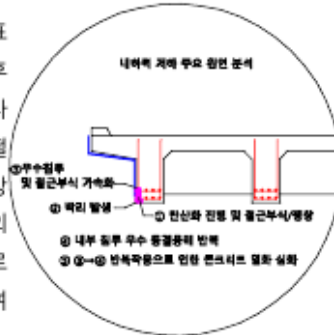
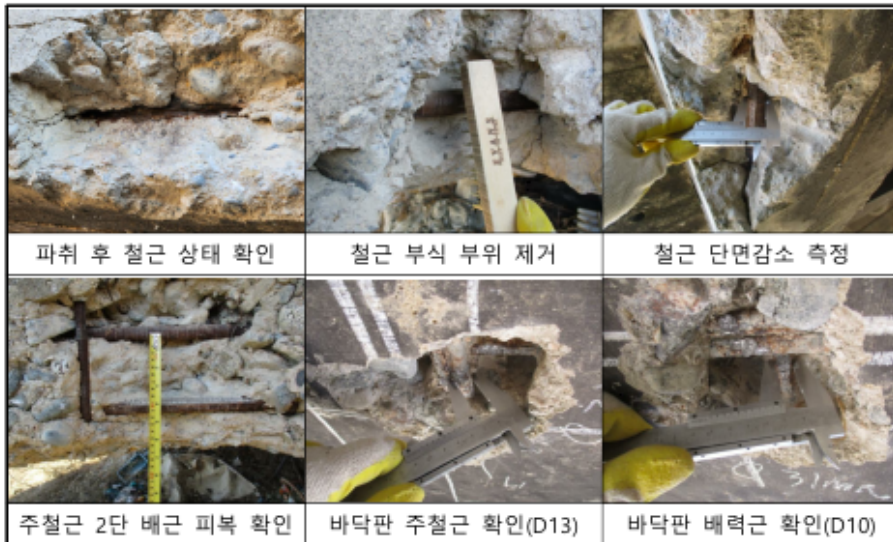
외관조사 결과, 거더 외측에 전반적인 철근노출 및 박리가 나타났으며, 이는 탄산화에 의한 철근 부식이 원인으로 파악된다. 박리부에 우수가 침투하여 철근부식이 더욱 진행됐으며, 내부 침투 우수가 동결융해 작용을 반복하여 손상이 가속화된 것으로 판단된다.

건전도 확인을 위한 거더 직접 파취 결과 주철근 표면에 부식이 전반적으로 나타났으며, 부식부위 제거 후 단면 측정 결과 약 3mm의 단면 감소(D22 → D19)가 나타났다. 현재 콘크리트 풍화 상태는 손으로 골재가 떨어져 나가는 상태로 골조의 열화가 매우 심하여 보강 효과는 매우 비효율적인 상태로 판단된다. 향후 철근의 부식 진행, 피복의 박리로 인한 부착력 저하 발생으로 철근콘크리트 합성 작용이 저하 될 것이 확실해 보여 철거 또는 개축이 타당할 것으로 판단된다.

- 바닥판의 철근노출부에 대해 철근의 부식정도 및 단면감소 여부를 측정하여 준공도면과 비교하여 상세히 수록함
- 바닥판 상태평가 시에도 내하력저하 요인 등을 분석하여 세부지침을 준수하여 상태평가기준을 적용함

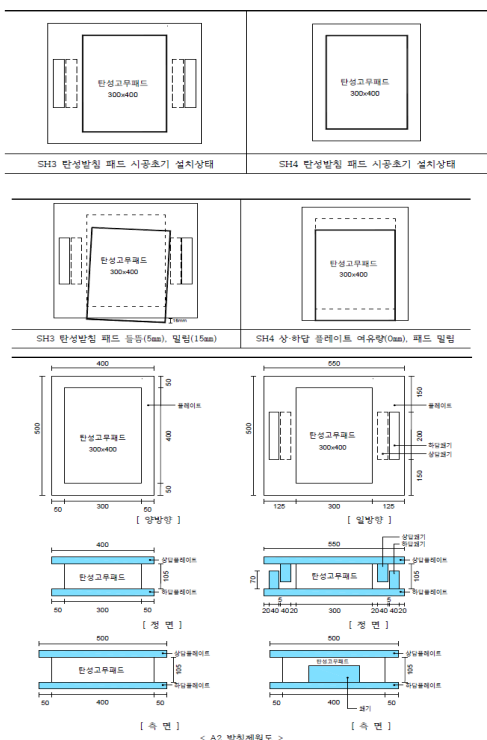
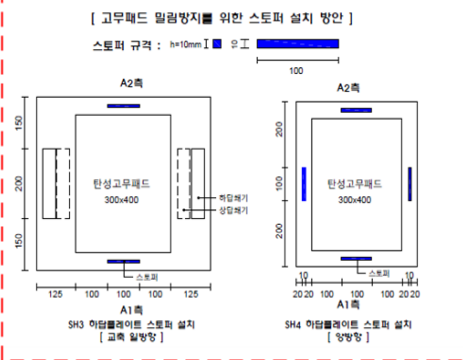
- A2 SH3, 4에 발생한 고무패드 밀림에 대해서 상부 교면포장, 신축이음장치와 연계하여 조사한 결과, 현재 A2신축이음장치는 단차(10mm), 후타재 들뜸 및 파손이 발생되었고, LMC 교면포장은 A1축 후타재측에 들뜸 및 파손(길이 90mm)이 발생한 상태로 조사되었다.
- 교량의 경우 중차량의 통행이 빈번하고, 신축이음장치 단차에 의한 충격음이 크게 발생되며, 교면포장 파손부는 주행중 차량의 안전성을 저해하는 것으로 조사되어 전반적인 현황을 검토한 결과, 중차량 통행시 충격 및 상부슬래브 신축기동시에 의한 고무패드 밀림현상이 장기지속적으로 발생된 것으로 판단된다.
- 탄성받침장치의 고무패드는 상 하압 플레이트 내에 위치하여 상부의 하중을 하부로 전달하여야 하나, 상 하압 플레이트 밖으로 밀림이 발생할 경우 고무패드의 하중을 받는 유효단면적이 감소하여 고무패드 파손, 발침 콘크리트 파손, 주변 상부슬래브 균열, 주변 발침장치의 밀림 및 이질, 구조적 안전성 저해 등의 2차 손상이 발생될 수 있으므로 재설치 및 이 발침지를 위한 조치가 필요하다.
- 보수시공 시 발침장치 보수(인상 및 재설치, 스토퍼 설치)를 실시하고 교면포장, 신축이음장치 및 후타재에 대한 보수를 실시하는 것이 바람직하다.
- 또한, 본 교량의 발침장치는 전체가 분리형 탄성받침장치로 시공되어 있어 신축이음장치가 설치된 A1, P3에도 A2와 같은 영향으로 공용층 동일한 손상이 발생될 수 있으므로 A1(6개소), P3(12개소), A2(6개소) 발침장치에 대한 주기적인 점검이 필요하다.

교량받침(탄성받침) 고무패드 밀림 손상에 대한 손상정도를 상세히 수록하고, 원인분석 및 보수방안 등에 대해 적절히 작성함

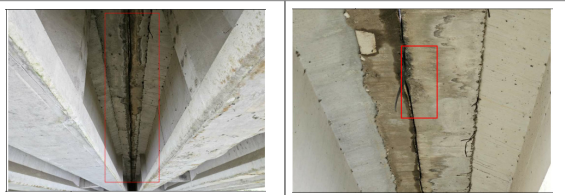
[사진첩] 종방향 신축이음 설치 및 손상현황

종방향 신축이음 누수에 의한 바닥판 손상

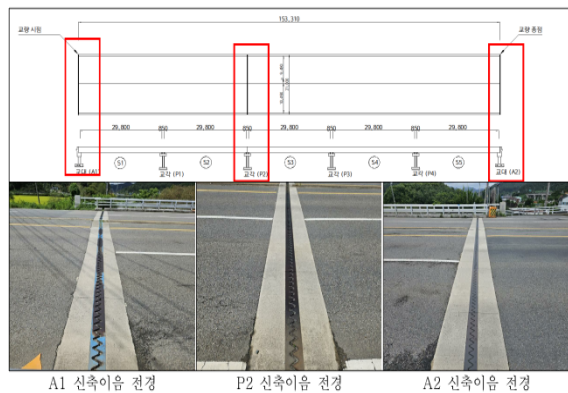
대상 시설물의 신축이음장치는 A1, P2, A2에 각각 팽거조인트가 설치되어 있는 상태이다.

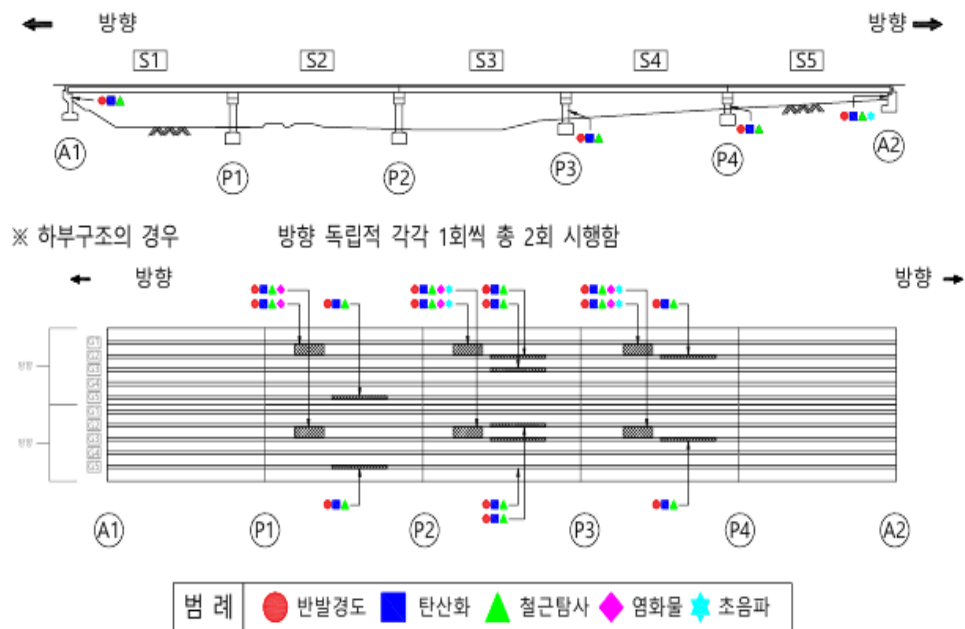
<그림 4.1.1> 비파괴시험 위치도

시험종류 부재	콘크리트 강도		철근 탐사 시험	탄산화 시험	염화물 함유량 시험
	반발경도 시험	초음파탐사 시험			
상부구조	14	4	14	14	6
하부구조	8	4	8	8	-
계	22	8	22	22	6

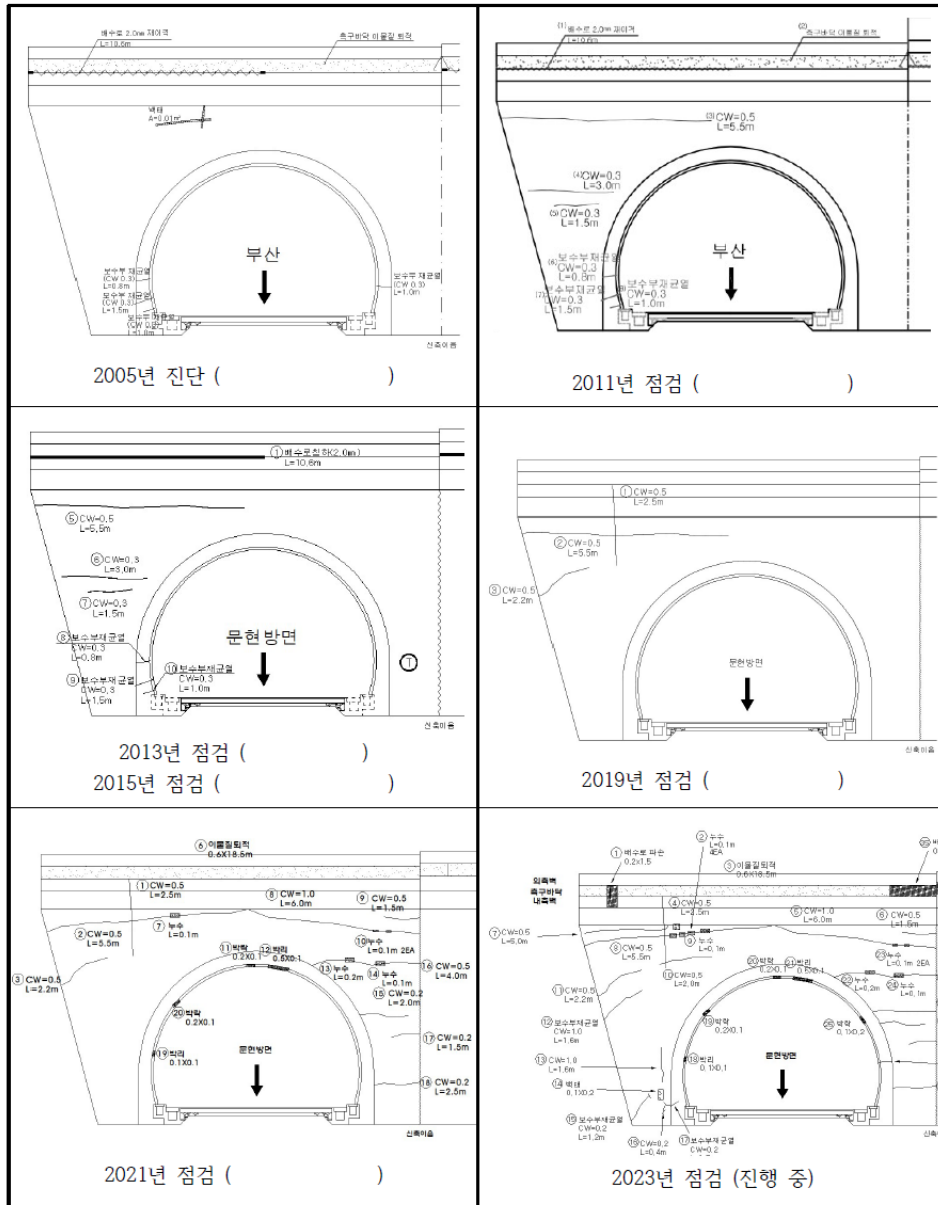
<그림 3.6> 종점측 갭문 균열이력 현황

기점검 및 진단의 외관조사방도를 회차별로 보고서에 수록하여 균열이력 현황을 확인할 수 있으며 이를 통해 손상의 원인을 추정할 수 있으며 손상의 진행 상황 및 시설물의 상태에 대해 쉽게 확인이 가능함

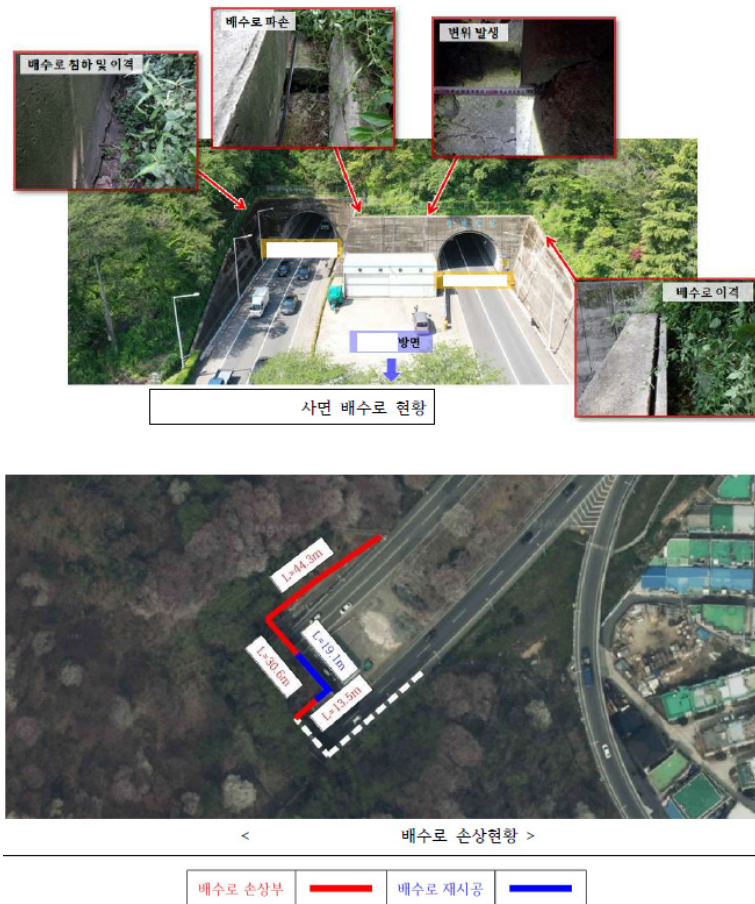
- 1) 배수로의 침하로 이격이 발생되어 배수로 하부로 우수유입이 발생할 수 있는 이격부에는 물 탈출진보수를 실시하고, 파손부는 단면복구(무근)가 필요하다.
- 2) 배수로하면 침하 손상부와 전면부 변위가 발생한 일부 구간(L=19.1m)은 배수로 재시공을 실시하여야 하며, 이때 재시공되는 배수로에는 <그림 7.20>과 유사한 방법으로 철근을 배근하여야 한다.
- 3) 배수로 재시공 전 다짐이 발생한 옹벽 또는 갭문 배면은 뒤치움재로 채움을 실시하고 충분한 다짐을 실시한 후 배수로를 재시공하여야 한다.

시설물 위치별 손상사진 및 손상부와 재시공 현황을 위성사진을 활용하여 보고서에 수록하여 시설물 현황을 쉽게 확인 가능하도록 하였으며 이를 통한 대책을 제시함으로써 전체적인 원인분석 및 결과도출 과정이 우수함

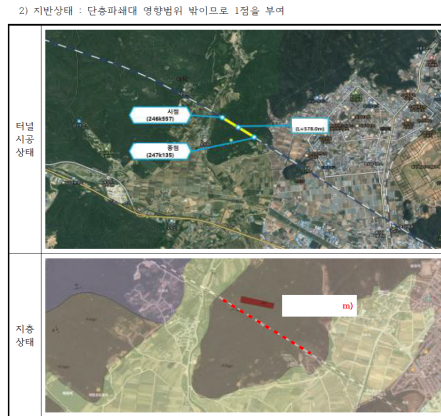
<갱문상태 근거자료 수록>

터널 주변 상태의 결합점수를 산정한 조사 결과(근거)를 보고서에 명확하게 기술(수록)함

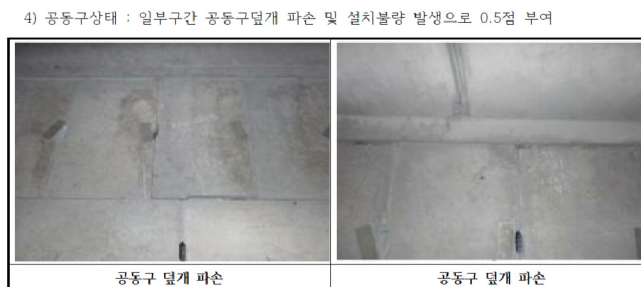
<공동구상태 근거자료 수록>

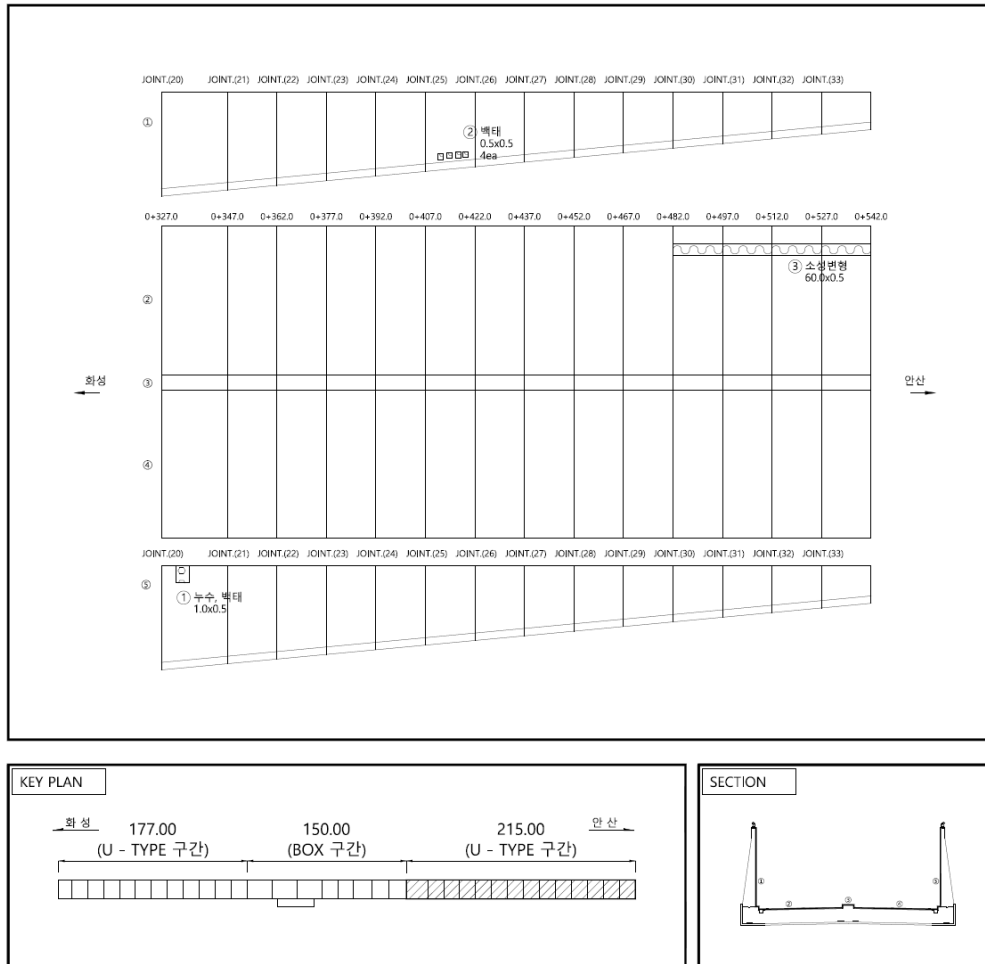
시설물의 위치별 손상을 명확히 확인할 수 있도록 평가단위(20m를 원칙으로 하나 현장상황에 따라 책임기술자 조정 가능)로 구분하여 외관조사망도를 작성하여야 하나 215m의 종점부 옹벽을 하나의 외관조사망도로 작성하여 손상의 정확한 위치를 이후 점검자 등이 확인하기 어려우므로 분할하여 작성이 필요함

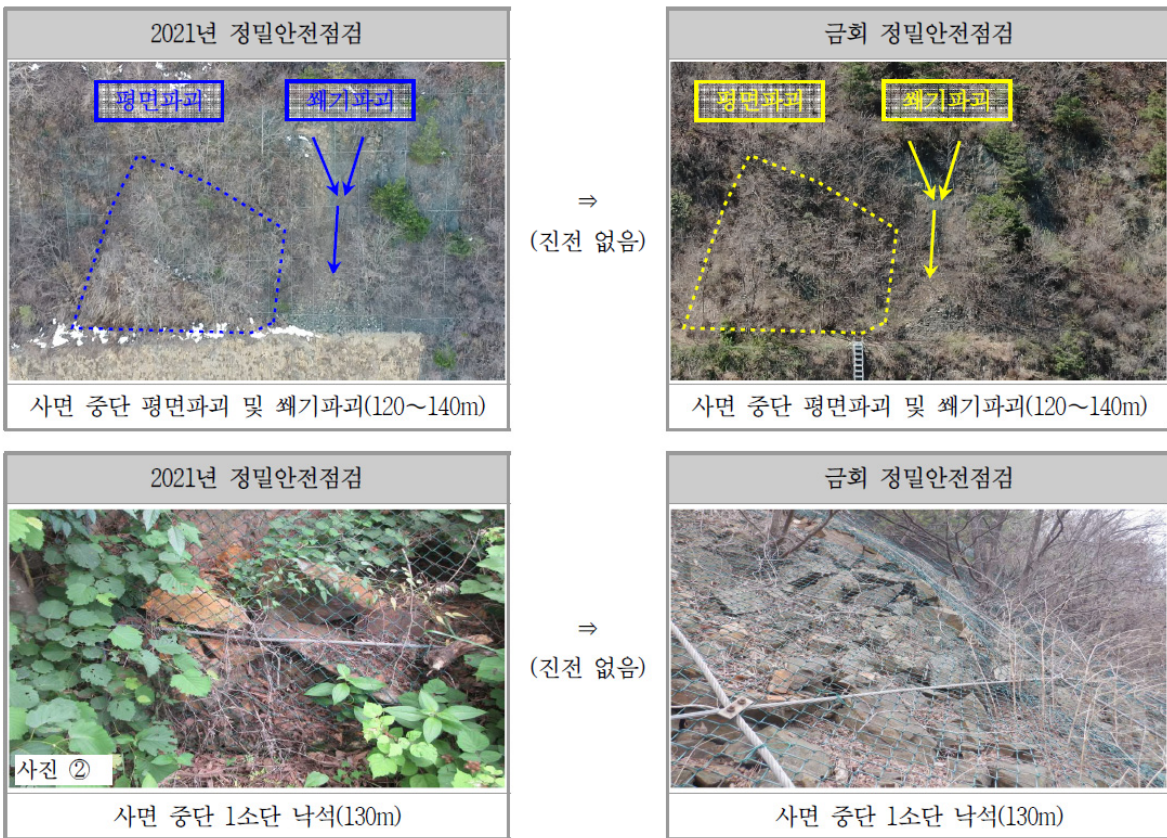
기 실시된 정밀안전점검(2021년)과 비교·검토결과, 전차 정밀안전점검 시 조사된 평면파괴 및 켜기파괴구간에서의 추가파괴는 없는 상태로 조사되었으나, 전차와 비교하여 낙석, 뜬 돌, 이원암, 토사퇴적 및 표층유실 등 전반적인 손상물량이 증가하였다. 이는 추가조사 및 신규조사에 따른 것으로 사면내 손상이 전반적으로 진전중인 것으로 판단된다.

기 점검과 동일한 위치의 사진대조를 통해 손상의 진행여부를 판단한 양호한 사례

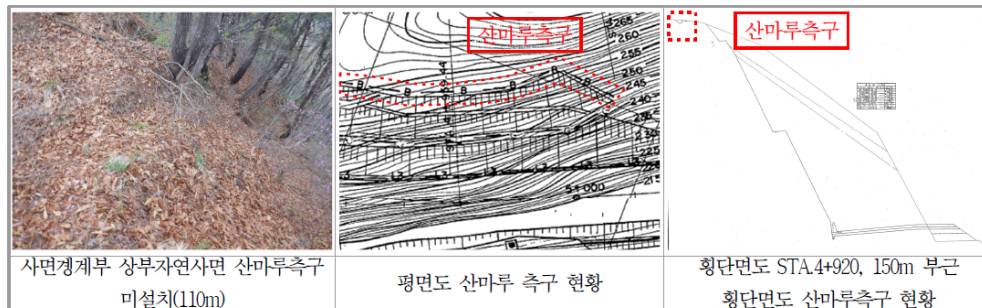
<준공도서와 외관조사결과 비교>

사면 내 자연배수가 이루어지고 있으며, 준공도면에서는 사면경계부 상부자연사면 측에 산마루측구가 설치되는 것으로 되어있으나, 현장 확인 결과 산마루측구는 없으며, 균용 참호가 설치되어있음을 확인 할 수 있었다.

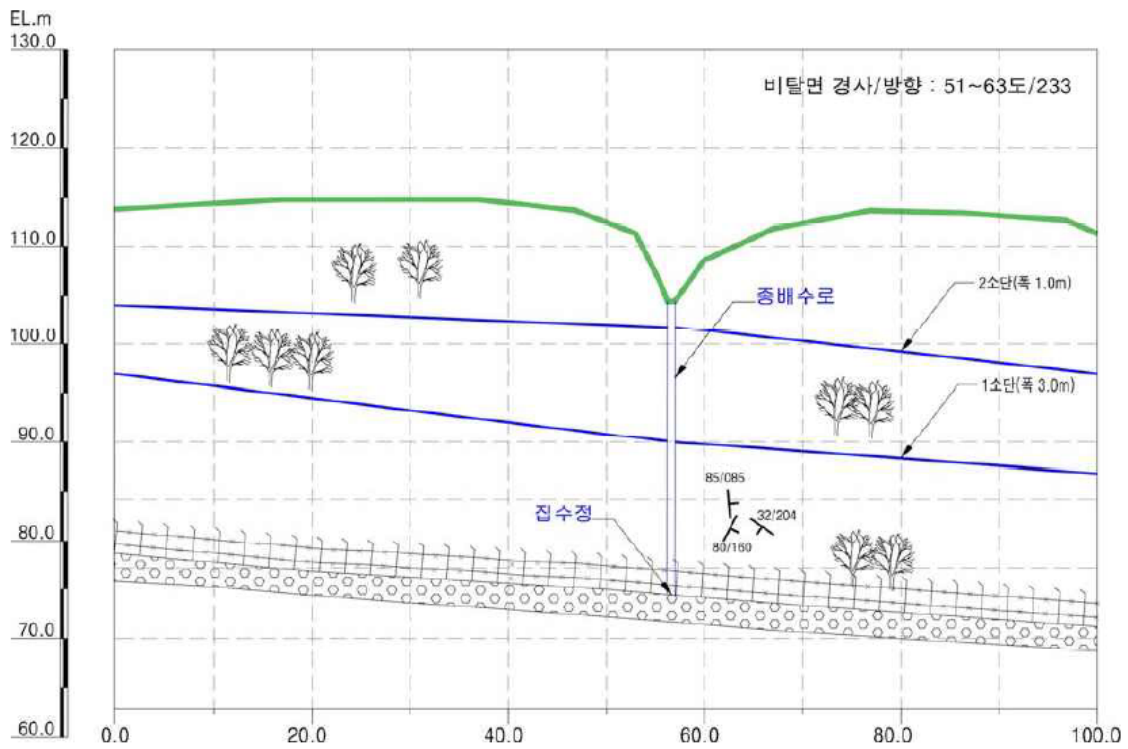
〈외관조사망도 작성 미흡〉

절토사면은 우측에서 연장이 시작되는 것으로 작성하도록 세부지침에 제시되어 있으나 좌측에서 시작하도록 작성한 미흡한 사례

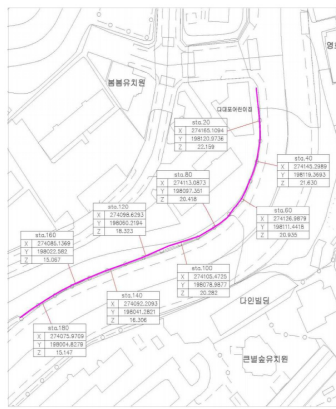
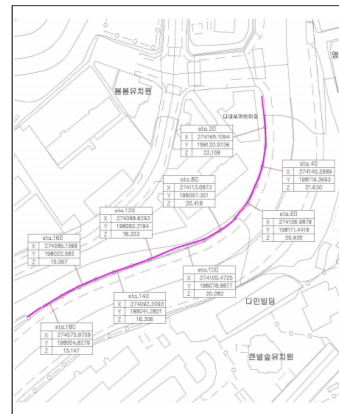
【선형측량 결과가 전차와 동일 (X,Y: 선형, Z: 수준)】

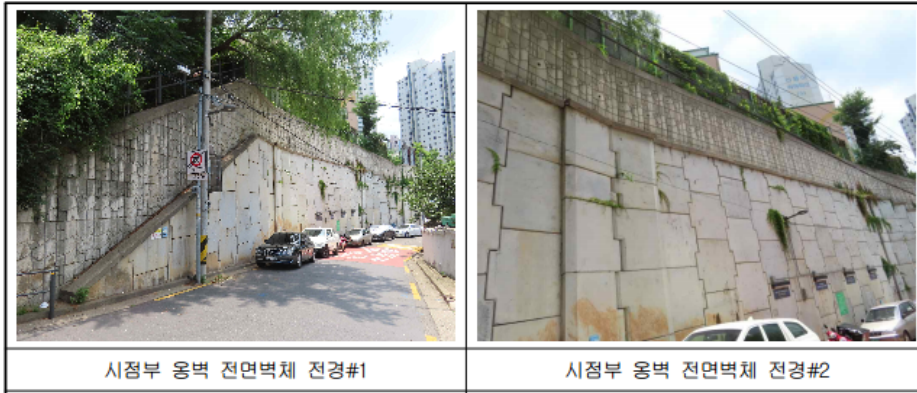
[보고서] 옹벽 현황

제 원	옹벽형식	1단 판넬식(조립식) 옹벽, 2단 콘크리트 옹벽		
	연 장(m)	L=251.0m	지면노출높이(m)	1단 판넬식 옹벽: H=8.0m 2단 콘크리트 옹벽: H=2.1m
	저판폭(m)	-	노 선	-

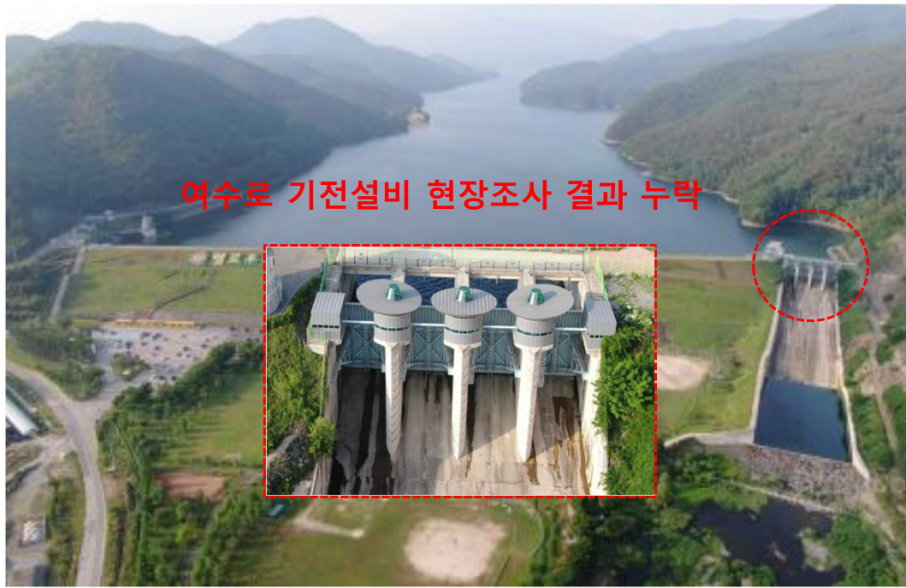
〈현장조사 결과(여수로 기전설비 조사 누락)〉

〈여수로 기전설비 근거자료 누락〉

복합시설 4단계 표번호	여수로					표번호
	4-2	4-4				5-2
개별시설명	종합평가 결과	평가지수 E4	조정계수 A	중요도 W	조정값 A*W	계산값 E4*A*W
여수로	B	3.56	2	90.0	180	640.8
기계설비	B	4.40	2	10.0	20	88
여수로 기전설비 상태평가 1~4단계 근거 자료 누락						
합계(Σ)				100.0	200	728.8
<평가자 의견>						
1. 복합시설 평가지수(E5) = $\sum (E4 * A * W) / \sum (A * W) =$				728.8 / 200 =		3.64
2. 복합시설 종합평가 결과 =						B

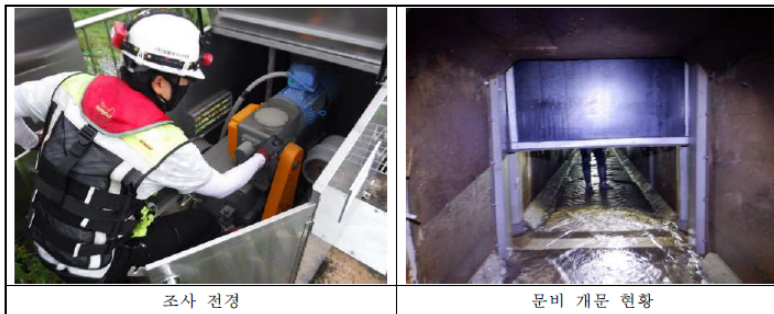
문비의 작동시험은 권양기와 문비, 문틀의 정상적인 작동 여부를 판단하는 것으로 각 문비별 작동과 관련된 구동부의 특별한 소음 발생 여부, 수문의 개도계 오차 여부, 자동정지 여부 등을 조사하였다. 급회 수문작동 시험 시에는 관리원 입회하에 시험을 실시하였으며, 안전사고예방을 위해 안전통제 후 시험을 실시하였다.

조사 진행

문비 개문 현황

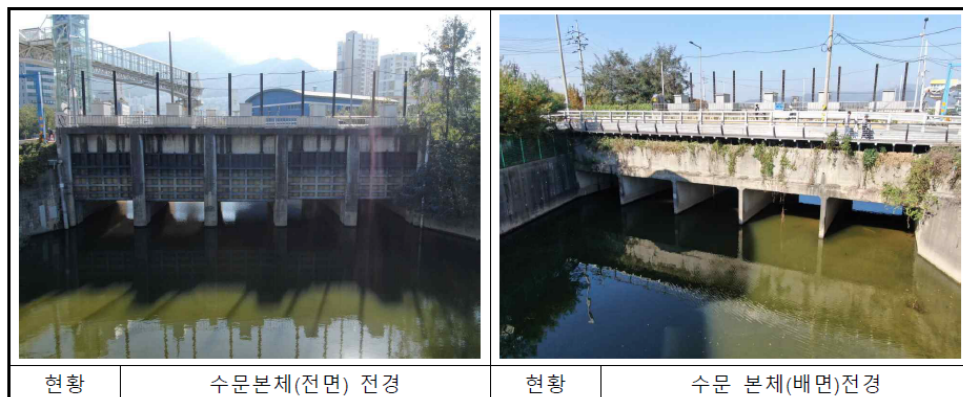
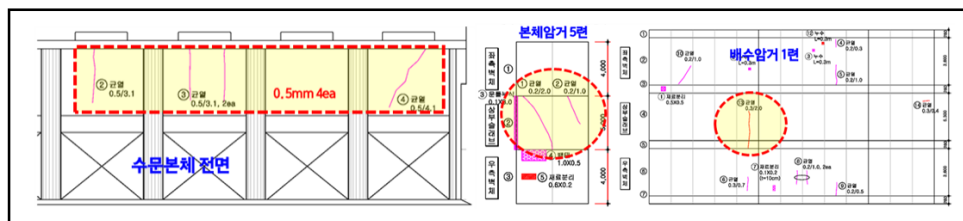
〈부록_외관조사망도〉

수문본체는 조작대, 문기둥, 보기둥, 기초상판과 강재 문틀로 구성되어 있으며 조작대 상부에 안전난간이 설치되어있다. **외관조사 결과**, 단면손상으로는 굽힘, 몰탈파손, 철근노출, 재료분리, 난간변형 등과 표면손상으로 백태, **균열(0.3mm미만,이상)**, 망상균열 등이 조사되었다. 2021년 수행되었던 정밀안전점검 기존손상과 비교시 기존손상 대비 손상은 소폭 증가하였으나 진전 및 중대결함의 발생은 없으며 조사된 손상은 구조물의 장기적인 내구성 및 기능성 유지를 위해 단면손상 에는 단면복구 **표면손상에 대해 주입보수**, 표면처리 등 보수가 요망되며 난간변형의 경우 난간이 파손 및 탈락될 정도의 손상이 아니므로 추후 손상 확대후 보수를 하는 것이 바람직하다.

0.3mm 이상 균열에 대한 하중상태 응력집중 외부적 요인 및 손상(결함) 사례 등을 검토하여 구체적이고 정확한 원인추정이 필요함

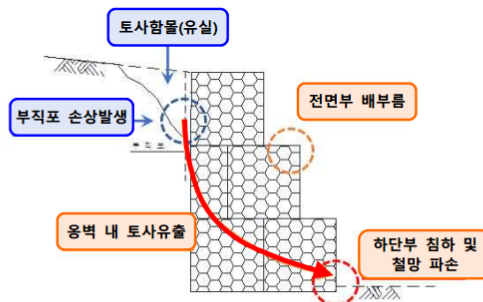
<그림 4.3.3> 계비온 옹벽 손상도

또한, 기 점검 및 진단 시 조사된 앞비탈면 No.1,710~1,772m 구간의 계비온 옹벽 상단부의 토사함몰(h=0.5~1.5m)과 하단부의 계비온 옹벽 일부 침하(h=0.2~0.6m)는 급회에도 유지되고 있는 상태이다. 조사된 옹벽 주변의 손상들은 우수의 지속적인 침투로 계비온 옹벽 일부 침하 및 배부름 등이 발생된 것으로 판단되며 토사유실 방지 및 사석 채움 등의 보수를 실시 후 주기적인 주의관찰이 요구된다. 또한, 토사 함몰 부위는 계비온 옹벽 배면부를 보강 후 접속부 내 배수시설을 설치하여 외부수의 침투를 방지하는 것이 필요할 것으로 판단된다.

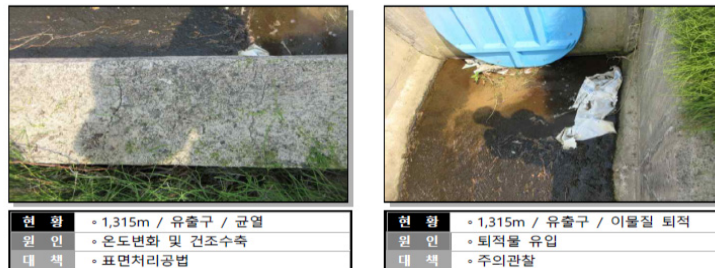
〈배수시설 손상현황〉

〈준공도서 및 위성지도 비교검토 결과〉

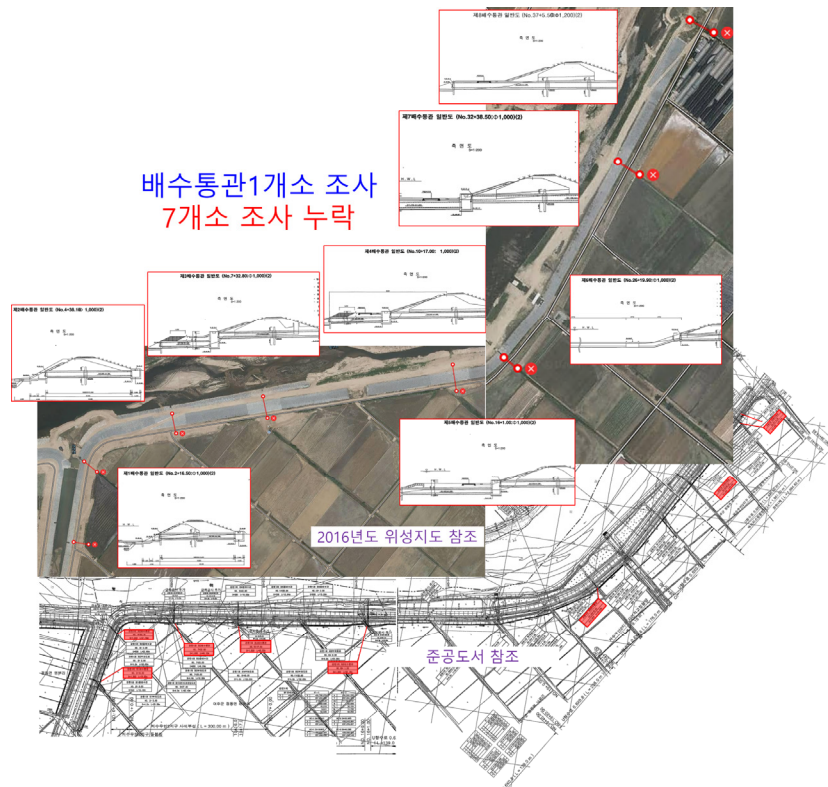
준공도면 상의 설치된 배수통관의 수량과 조사수량이 상이함에 따라 누락된 배수통관의 주요 조사항목에 대한 결과 수록이 필요함

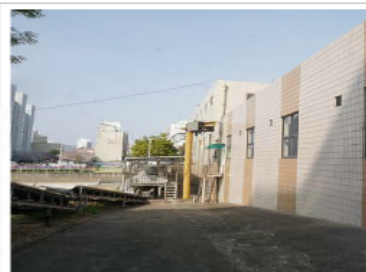
추락방지시설

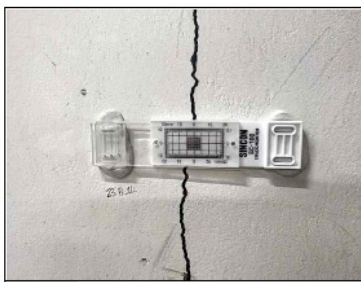
NO.01 2023.08.14. 크랙 게이지 조사 현황

· 지하주차장 증축부 기둥, 벽체 균열 부위(P~Q열)에 대하여 크랙게이지를 부착(각층당 2개씩 총 10개)하여 3회(2023.08.14./ 2023.08.31./ 2023.10.16.)에 걸친 균열의 진행성 유무를 관찰한 결과, 균열의 진행성은 없는 것으로 조사되었다.

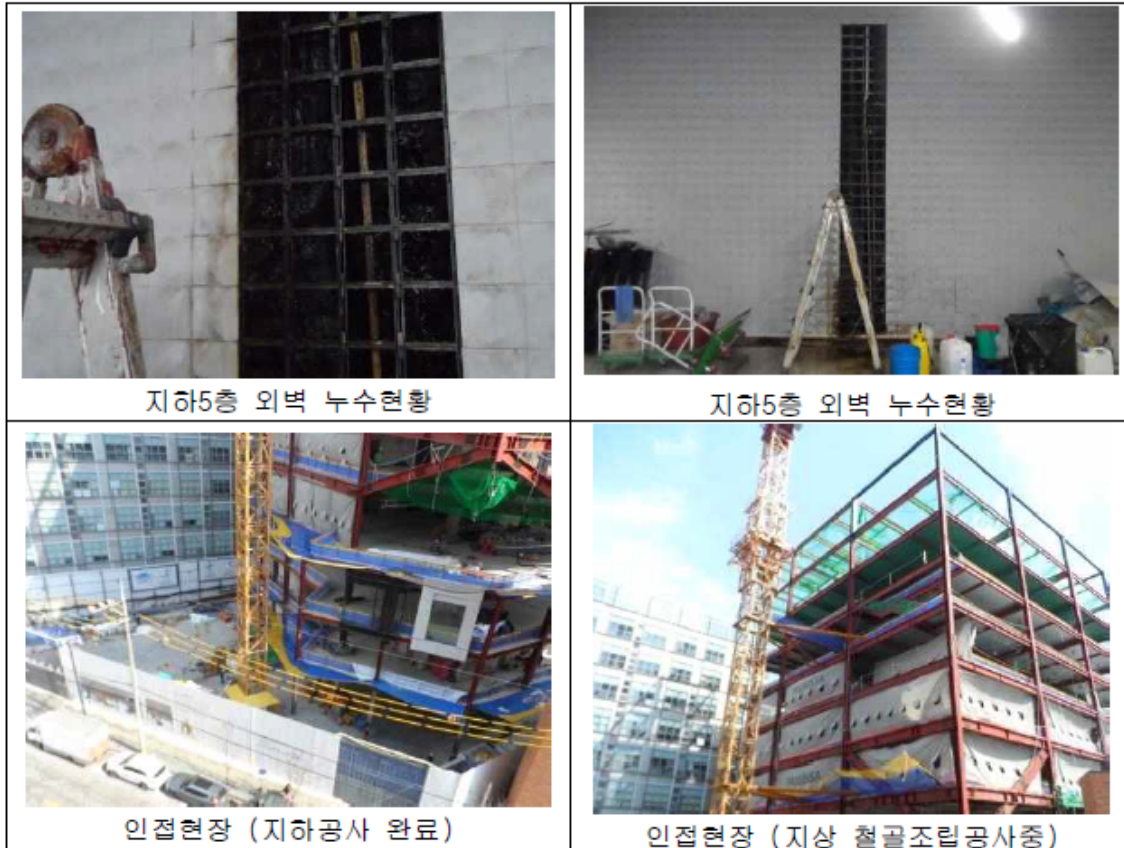
따라서, 이 경우 누수에 대응하는 보수·보강공법 선정시 습식 방수재주입, 누수량 감소를 위한 유도로 설치 등을 고려하여야 할 것으로 판단되나, 현재 인접현장의 공사 진행율이 지하
 되메우기완료, 지상 철골구조물 조립 단계로 더 이상의 지중 영향은 없는 단계로 판단되는
 바, 해당 결함은 대상 건축물의 지하구조체 이어치기공사의 정밀도 부족 시공에 더 큰 가능성이
 있는 것으로 판단되어지나, 보다 정확한 원인분석 및 최적의 보수보강을 위하여 정밀안전진단
 시행 또는 전문업체의 평가 및 분석이 필요할 것으로 사료된다.

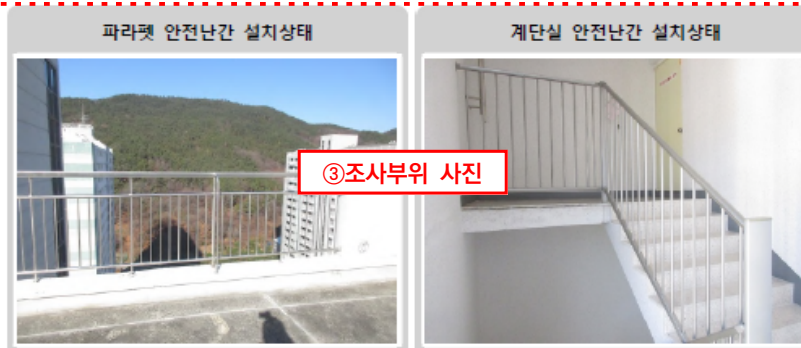
구분	내용
[추락방지시설의 상태평가등급 기준]	
평가등급	평가기준
a	규격에 맞게 설치되어 있고 손상 및 결함 등이 없는 최상의 상태
b	추락방지시설에 경미한 결함 및 파손이 발생하였으나, 기능에는 문제가 없으며 결함의 진행 여부를 지속적으로 관찰하고 보수 여부를 결정해야 하는 상태
c	추락방지시설에 결함 및 파손으로 인하여 기능에 일부 문제가 발생하여 간단한 보수가 필요한 상태
d	고정부 및 연결부 파손 등으로 인해 추락방지시설의 전도 및 이탈이 발생 할 수 있어 즉각적인 보수보강이 필요한 상태
e	추락방지시설의 전반적 기능저하로 사용자의 안전에 위험이 있어 즉각 사용을 금지해야 하는 상태

공중이 이용하는 부위 조사 시 ¹⁾ 조사결과(평가등급 포함), ²⁾ 평가등급 기준 제시, ³⁾ 조사부위 사진 등을 첨부하여 명확하게 기술(수록)함

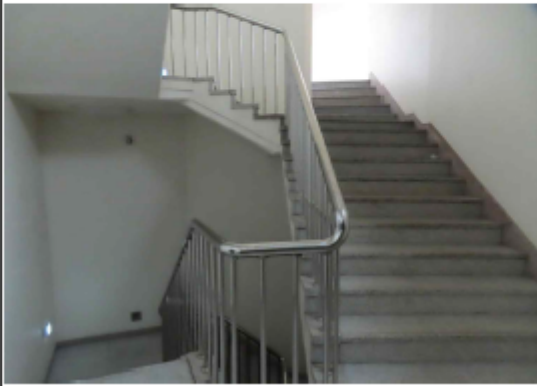
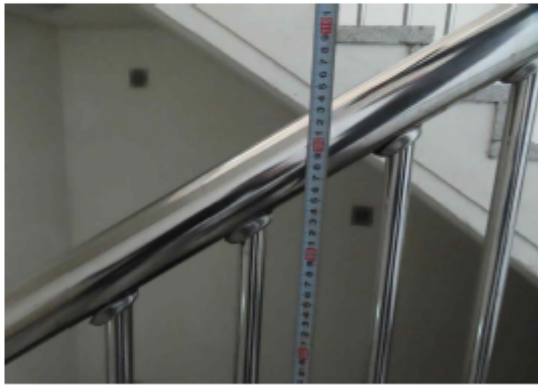
<추락방지시설 조사항목별 조사결과 및 현황사진>

구 분		조사항목	내 용	조사결과
추락방지 시설	부재 상태 및 내구성	규격	지지구조 철물, 연결재 등의 규격	특이사항 없음
		접합 및 고정상태	지지구조 철물, 연결재 등의 접합 및 고정상태	"
		탈락 및 파손	지지구조 철물, 연결재 등의 탈락 및 파손 유무	"
		부식도	지지구조 철물, 연결재 등의 부식 유무	"
	변위·변형	처짐·변형	지지구조 철물, 연결재 등의 처짐 및 변형 유무	"
규격에 맞게 설치되어 있고 손상 및 결함 등이 없는 최상의 상태				
- 관련 사진 -				
교육관동 정면측 계단실 난간 고정 상태(양호)			교육관동 정면측 계단실 난간 설치 높이(양호)

- 관련 사진 -	
본관동 배면측 계단실 난간 고정 상태(양호)	본관동 배면측 계단실 난간 설치 높이(양호)

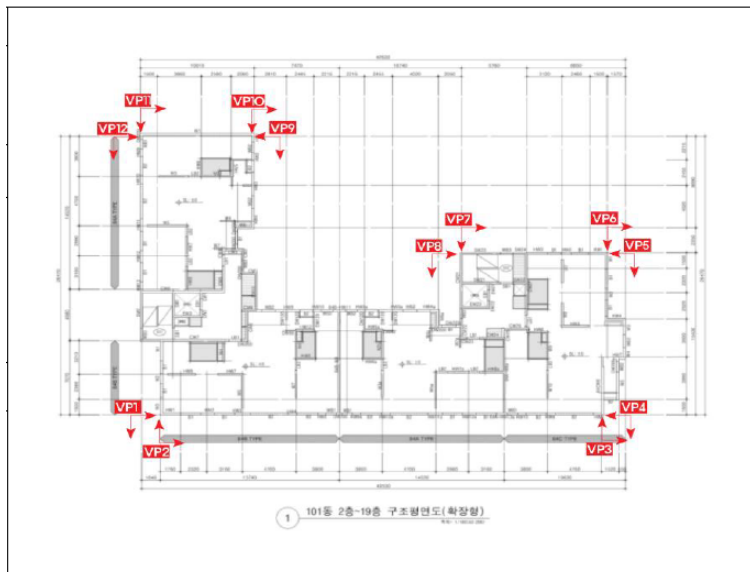
구분	NO.	변위량	측정높이	측정일	기울기	평가기준	평가
101동 외벽 모서리	VP#01	15.2	44,800	24.02.07	1/2,947	1/750 이내	A
	VP#02	2.4	44,800	24.02.07	1/18,667	1/750 이내	A
	VP#03	5.7	44,800	24.02.07	1/7,860	1/750 이내	A
	VP#04	10.0	44,800	24.02.07	1/4,480	1/750 이내	A
	VP#05	5.7	44,800	24.02.07	1/7,860	1/750 이내	A
	VP#06	9.6	44,800	24.02.07	1/4,667	1/750 이내	A
	VP#07	11.1	44,800	24.02.07	1/4,036	1/750 이내	A
	VP#08	3.9	44,800	24.02.07	1/11,487	1/750 이내	A
	VP#09	7.1	44,800	24.02.07	1/6,310	1/750 이내	A
	VP#10	5.7	44,800	24.02.07	1/7,860	1/750 이내	A
	VP#11	6.6	44,800	24.02.07	1/6,788	1/750 이내	A
	VP#12	9.5	44,800	24.02.07	1/4,716	1/750 이내	A

- ① 건물 기울기 조사 시 측정 가능한 건축물 외벽모서리 전체를 조사 후, 변위방향 및 변위량을 수록함
- ② 대상 건축물의 외벽모서리(6개소)에서 각 변위별로 기울기 측정 후 결과값을 수록함

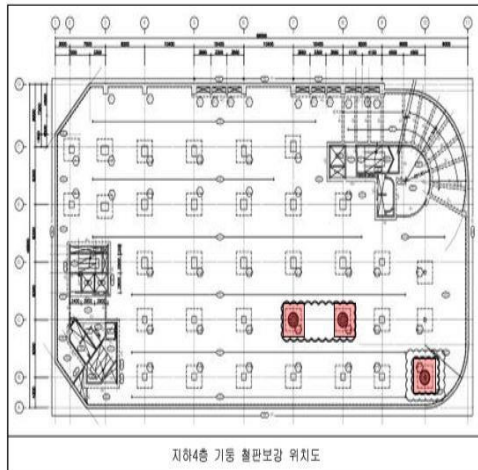
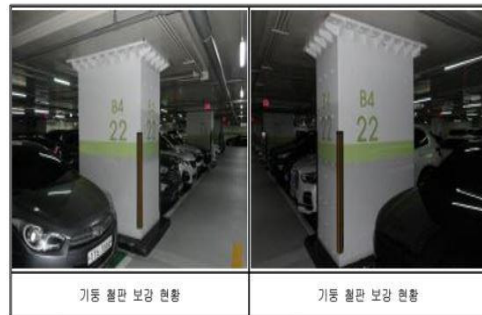
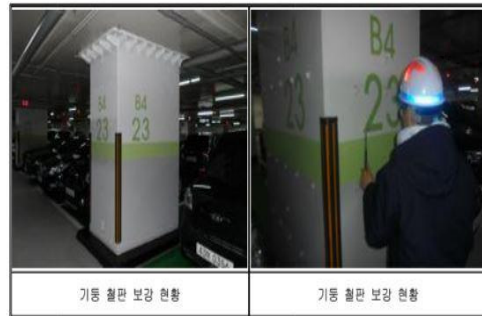
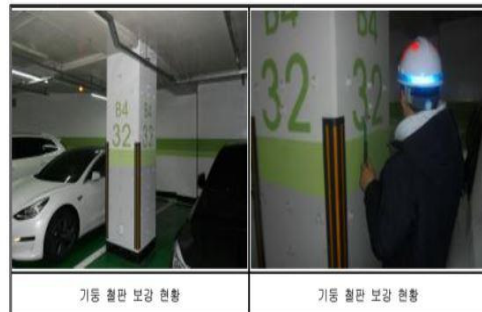
조사결과, 제시한 설치된 부재의 들뜸, 변형 및 부식은 없는 것으로 조사되어 안전성을 유지하고 있는 것으로 확인되었다.

보강부위에 대해서 면밀한 육안조사 후 도면에 표시하고, 분석·평가하여 책임기술자의 소견을 작성함

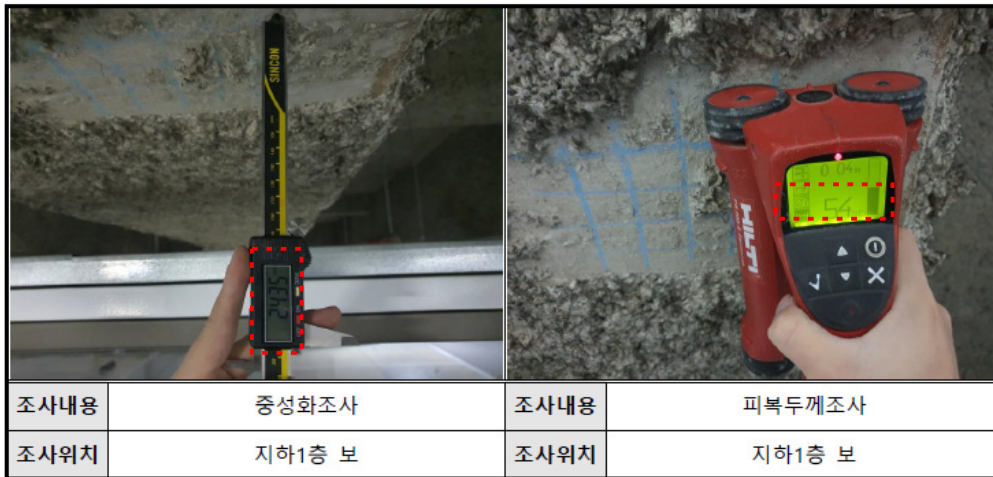
조사 NO.	조사위치	경과연수 (년)	피복두께 (mm)	중성화깊이 (mm)	A(중성화속도 계수)	수명예측 (년)	잔존수명 예측(년)	평가 등급
PH-1	1층 바닥보	21	45.0	11.88	2.6	301.3	280.3	B
PH-2	1층 바닥보	21	54.0	24.35	5.3	103.3	82.3	B
PH-3	1층 기둥	21	57.0	10.00	2.2	682.3	661.3	A
PH-4	1층 기둥	21	58.0	7.25	1.6	1344.0	1323.0	A
PH-5	PH층 기둥	21	83.0	28.73	6.3	175.3	154.3	B
PH-6	PH층 벽체	21	78.0	17.05	3.7	439.5	418.5	A

콘크리트 탄산화 조사의 결과표와 이에 대한 실측 근거자료를 동반 제시하여, 정밀안전점검 보고서의 신뢰성이 향상됨

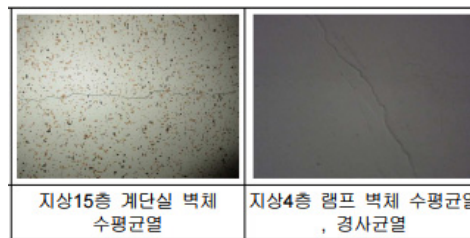
- 지상층 계단실 및 전실에서 균열이 조사되었으며 균열의 폭, 길이, 형상을 고려하였을 때 현재 건축물의 안전성에는 문제가 없는 상태로 판단되어 전실 벽체는 비내력 벽체로 보수가 필요하지 않으나, 계단실 벽체는 구조체로 내구성 증진 차원의 보수가 요구된다.

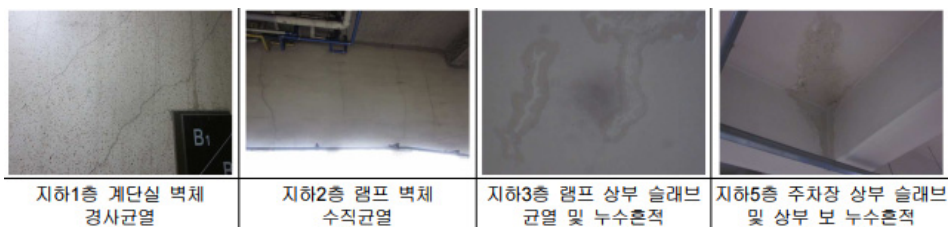
- 지하주차장 벽체 및 슬래브에서 균열, 누수흔적, 백화가 조사되었다. 이러한 원인은 차량 통행으로 인한 진동, 충격 및 온도변화에 따른 건조수축 등 복합적인 원인으로 인해 발생한 것이며 누수를 동반한 균열의 경우 장기간 방치 시 콘크리트 박락, 철근노출 등 2차적인 피해로 이어질 우려가 있으므로 부재의 내구성 증진 차원의 적절한 보수가 요구된다.

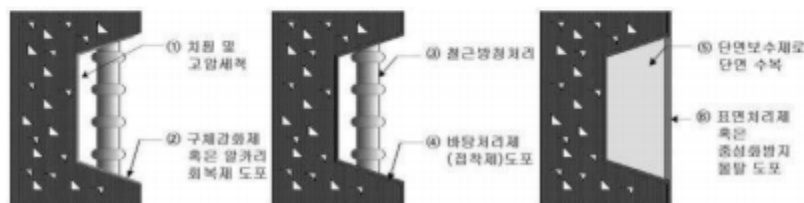
보수개념도

포괄적이고 막연한 보수, 보강방법을 제시하지 않고, ¹⁾ 현장여건 등을 고려하여 결함별 보수방안을 제시하고 ²⁾ 해당된 보수방안에 대한 보강공법 개요도를 보고서에 명시함

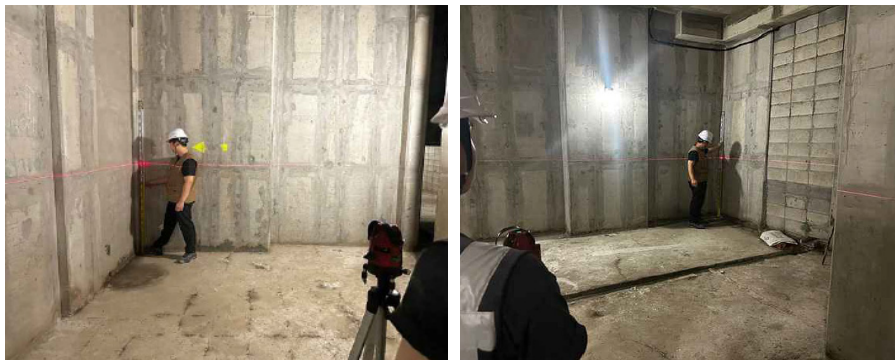
(부동침하기울기조사 측정사진)

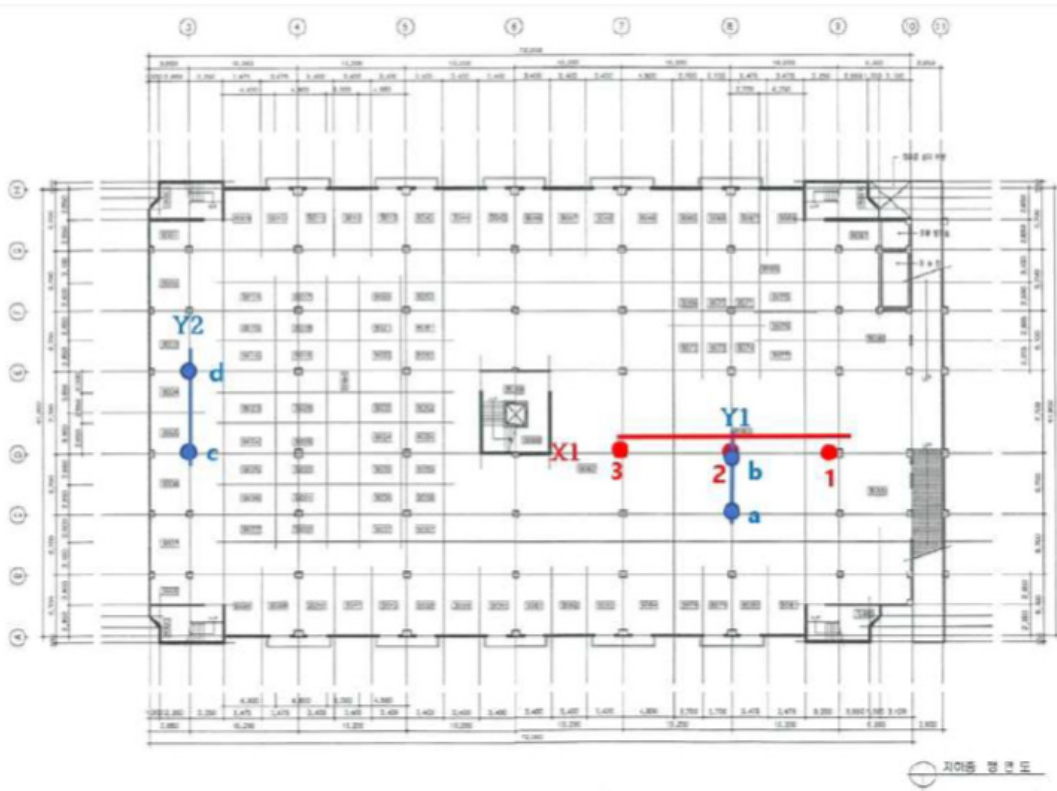
1) 수직변위 조사위치도

부동침하기울기 조사를 세부지침에 따라 최저층 바닥 또는 천장슬래브에서 건물의 장변방향과 단변방향으로 각각 2개소 이상 실시하여야 함
