2024년
정밀안전점검 및 진단
평가사례집

국토교통부

국토안전관리원

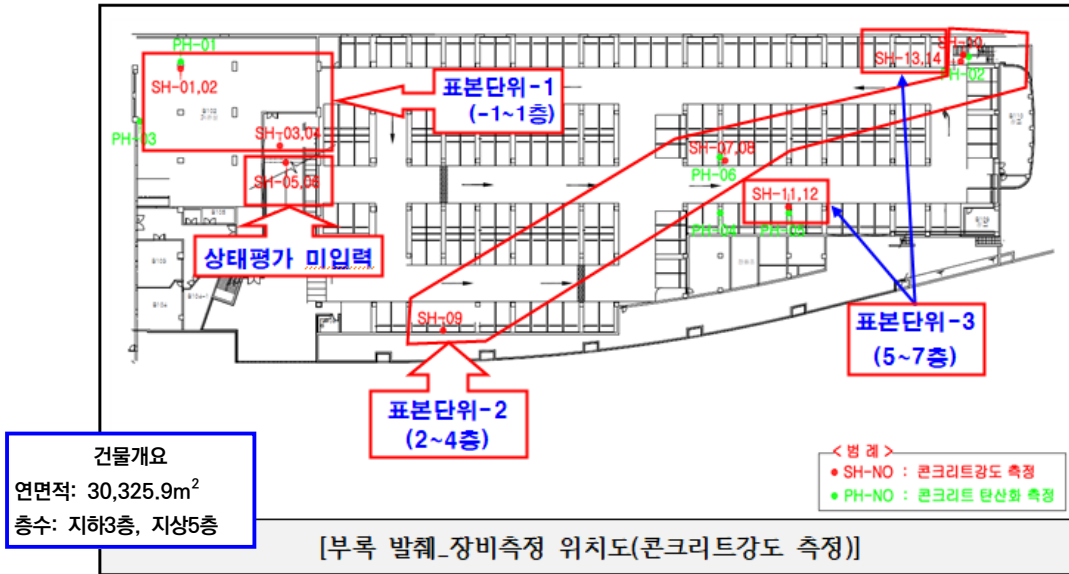
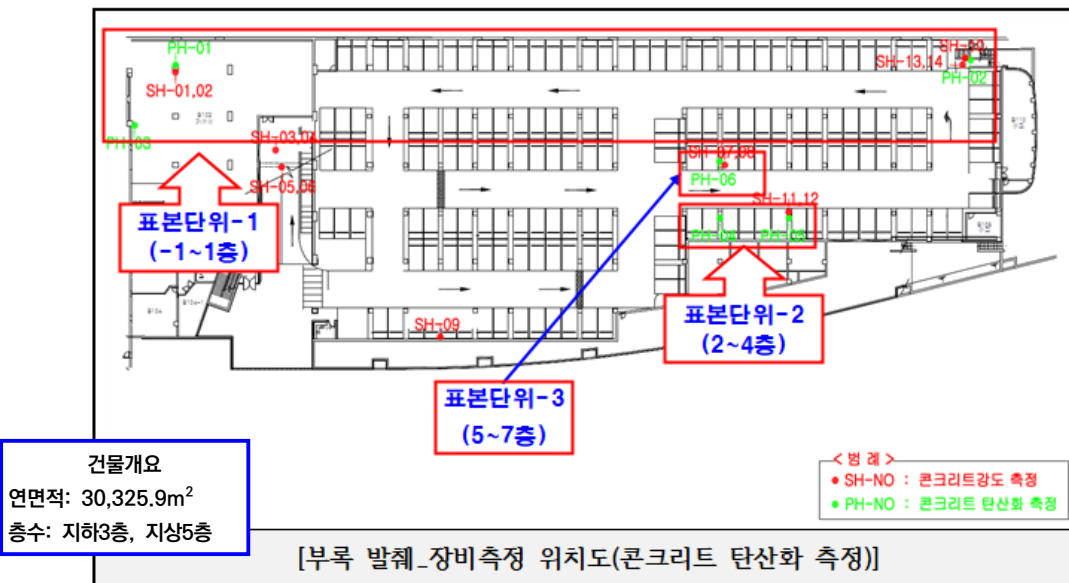
〈표본단위별 장비측정 위치도(콘크리트 강도 및 콘크리트 탄산화 측정)〉

재료시험을 표본층(단위) 구분에 대한 근거없이 지하층에서만 임의로 선정하여 실시하고 상태평가 결과에 입력함 (표본단위 구분 시 X-Y열 기준, 구역설정도 등 명확한 기준제시 필요)
